S P R A W O Z D A N I E 7363/2024/OS
Z POMIARÓW PÓL ELEKTROMAGNETYCZNYCH
WYKONANYCH DLA POTRZEB OCHRONY ŚRODOWISKA

Badany obiekt: Instalacja radiokomunikacyjna Orange Polska S.A.
Numer i nazwa: 6218 (48852N!) SZTUM 2 (GEB_SZTUM_KOMIN)
Adres: SZTUM, OS. NAD JEZIOREM 13, Powiat sztumski, WOJ. POMORSKIE

Data wykonania pomiarów: 2024-10-01

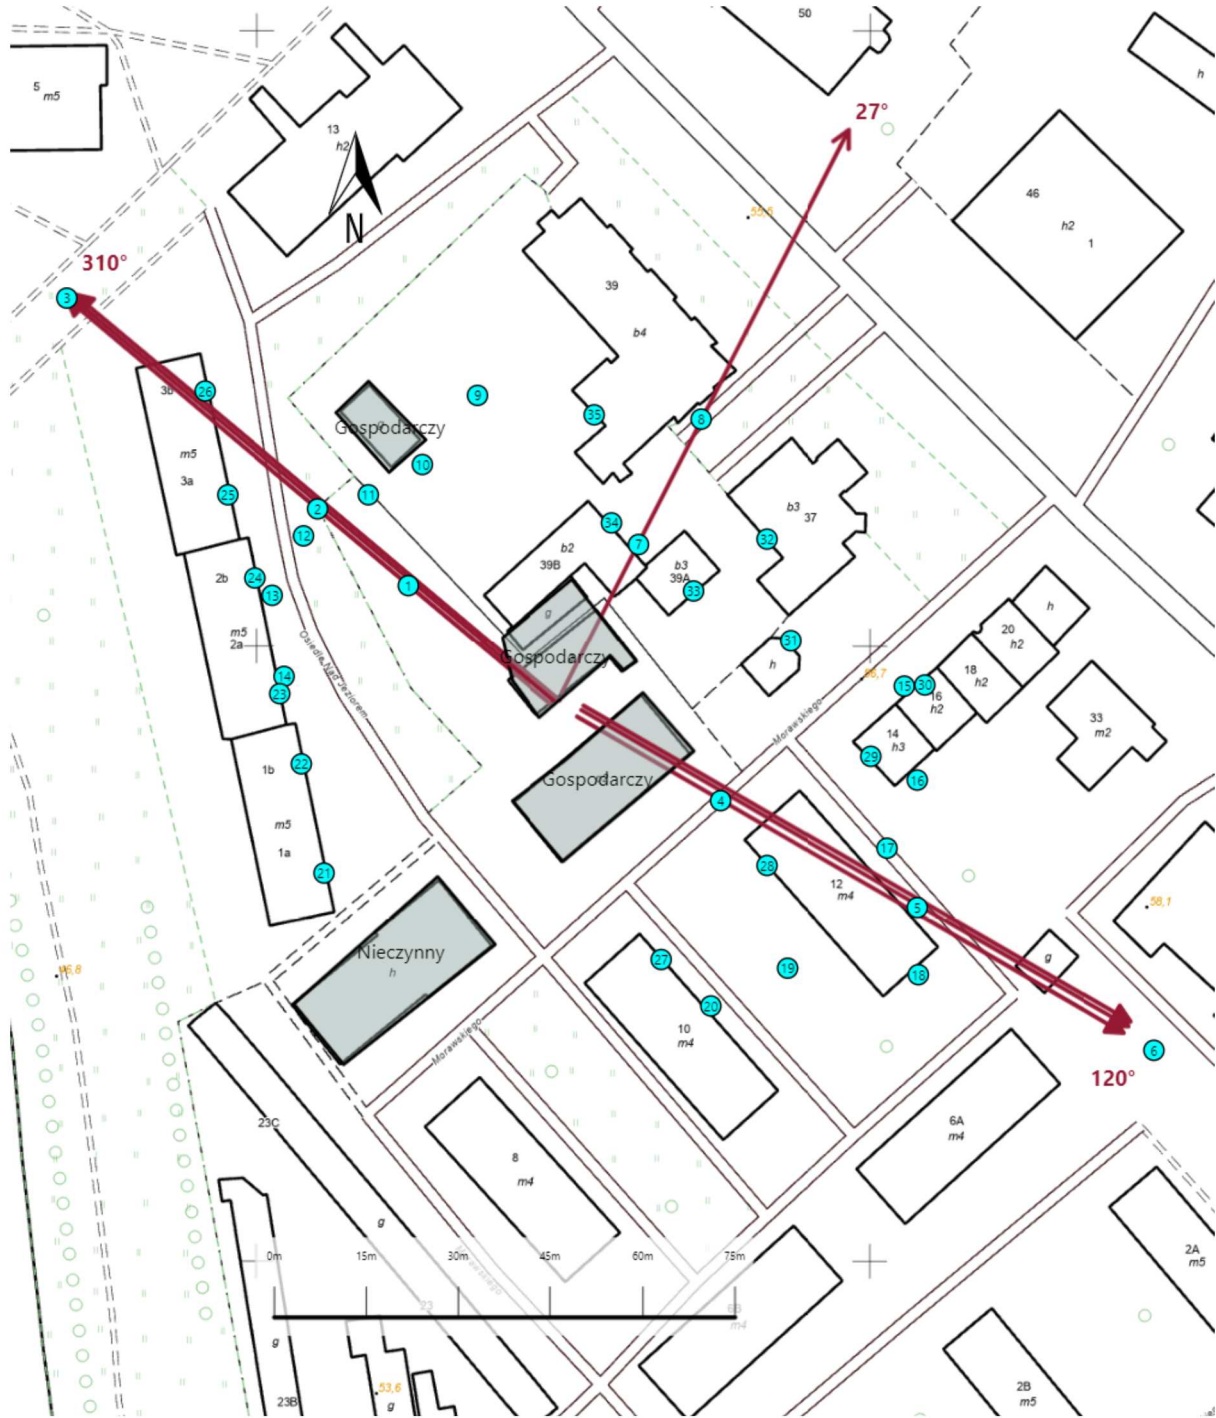
Umiejscowienie pionów (punktów) pomiarowych przedstawiono w załączniku nr 2 do niniejszego sprawozdania.

Miejsca niedostępne podczas wykonywania pomiarów wskazane zostały w pkt. 9 (Wyniki pomiarów) lub na załączniku przedstawiającym usytuowanie pionów pomiarowych.

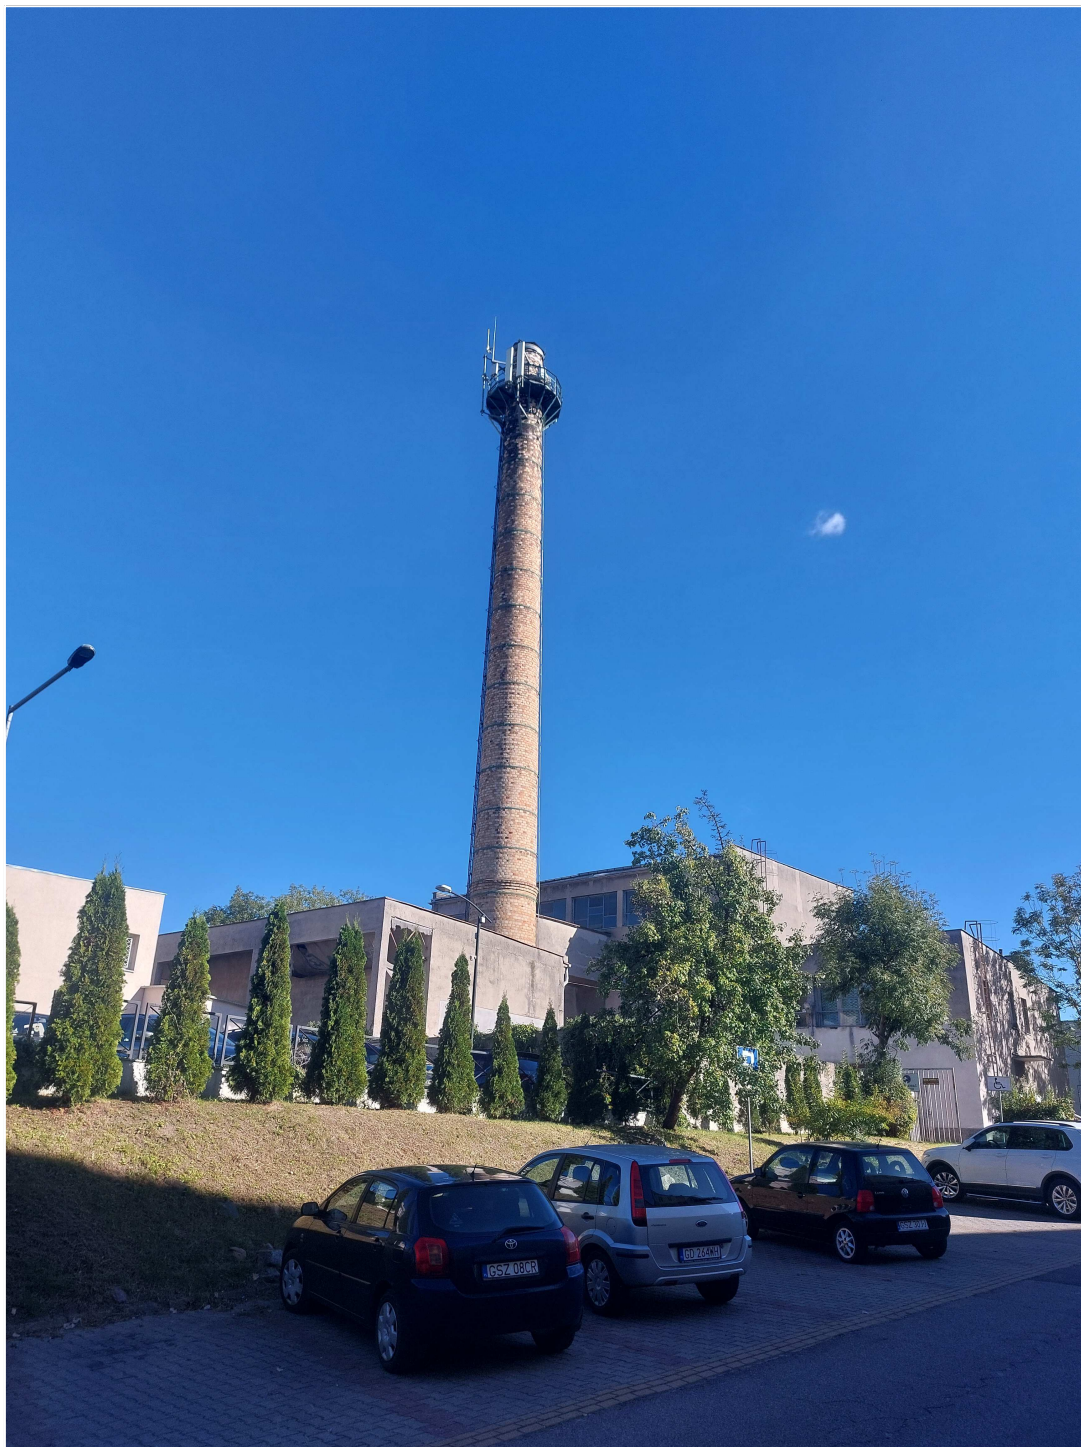
Załącznik nr 3

Instalacja radiokomunikacyjna zlokalizowana jest na terenie ogrodzonym. Anteny zawieszono na kominie. Urządzenia sterujące oraz zasilające zainstalowano w szafie outdoor u podstawy komina. Wokół instalacji znajduje się miasto.

Dokumentacja fotograficzna
